### Prüfbericht

14-002693-PR01 Nr. (PB-E03-020310-de-02)

**Auftrag** Bauteilprüfung zur Beurteilung eines Befestigungssystems

Gegenstand FOPPE Element-Montage-System EMS+SI, Befestigung an

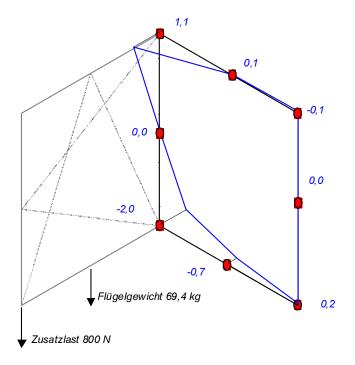
Am Befestigungspunkt M07 war nach der Belastung eine Lageänderung von 0,4 mm, jedoch ohne Lockerung oder sonstige Beeinträchtigung der Befestigung festzustellen. An den übrigen Befestigungspunkten traten keine bleibenden Verformungen oder sichtbare Veränderungen auf (Lageänderung an den Messpunkten nach Belastung  $\leq$  0,1 mm). Das Fenster war nach der Belastung störungsfrei zu betätigen. Die ausreichende Verankerung des Fensters im Baukörper war gegeben.

Bild 16 Verformung [mm] des Blendrahmens bei geöffnetem Flügel (Eigengewicht 69,4 kg) und einer Zusatzlast von 800 N.

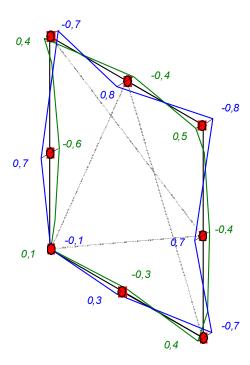
Die Verformungen des Fensters unter Temperaturwechsellast waren reversibel (Lageänderung an den Messpunkten nach Belastung  $\leq 0,3$  mm). Es traten keine bleibenden Verformungen oder sichtbare Veränderungen auf.

Bild 17 Maximale Verformung [mm] unter Temperaturwechselbelastung zwischen + 60 °C (grün) und – 15 °C (blau).

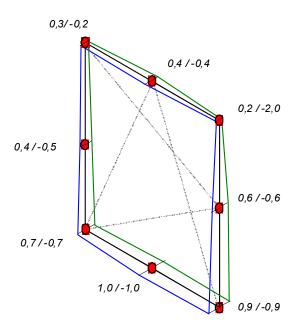
Die Bewegungen und Verformungen des Fensters waren reversibel (Lageänderung an den Messpunkten nach Belastung < 0,1 mm). Es traten keine bleibenden Verformungen oder sichtbare Veränderungen auf.

Im Vergleich zur ersten Druck-Sog-Wechselbelastung waren an den Befestigungspunkten keine signifikanten Veränderungen bezüglich der aufgetretenen Maximalverformungen festzustellen.

**Bild 18** Maximale Verformung [mm] des Blendrahmens bei Druck-Sog-Wechselbelastung mit  $\pm$  1000 Pa.

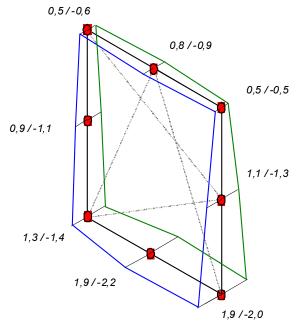
Die auftretenden Bewegungen waren reversibel (Lageänderung an den Messpunkten nach Belastung  $\leq 0,2$  mm). Es traten keine bleibenden Verformungen oder sichtbare Veränderungen auf.

Im Vergleich zur ersten statischen Druckbelastung waren an den Befestigungspunkten keine Veränderungen bezüglich der aufgetretenen Maximalverformungen festzustellen.

**Bild 19** Verformung [mm] des Blendrahmens bei statischer Druckbelastung mit + 2000 Pa (blau) und – 2000 Pa (grün).

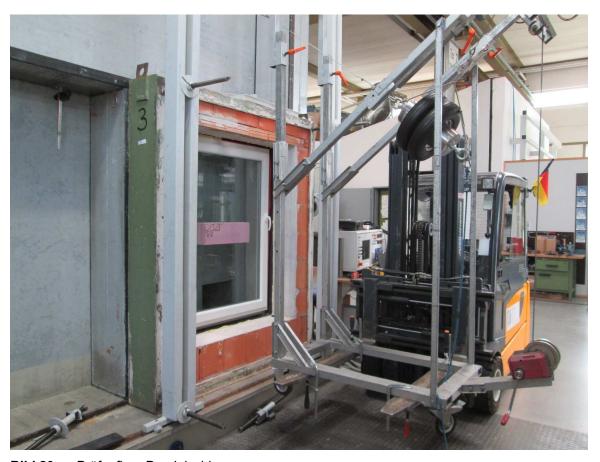
Das Fenster blieb im Baukörper nach der Stoßbelastung ausreichend verankert. Die Befestigungsmittel wurden durch die Stoßbelastung nicht sichtbar verformt. Eine Lockerung im Mauerwerk und an der Anbindung zum Blendrahmen war nicht festzustellen.

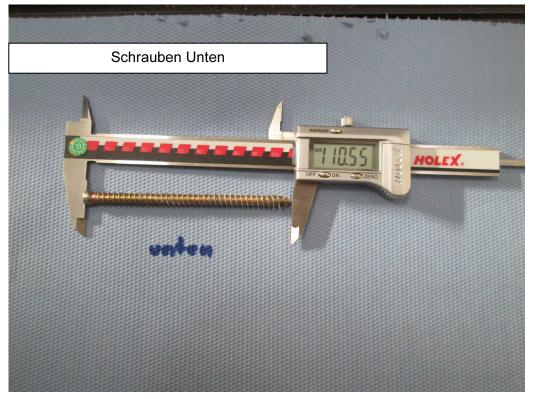
Bei allen Schrauben und den Montagewinkeln war ein fester Sitz im Rahmen bzw. am Mauerwerk gegeben. Die Bohrlöcher im Mauerwerk, im Montagewinkel und im Rahmenprofil wiesen keine Veränderungen (Aufweitungen bzw. Ausbrüche) auf (beispielhaft Bilder 21 und 22). Die Bilder 23 bis 27 zeigen den Zustand des Montagesystems nach der Prüfung.

**Bild 23** Zustand der Rahmenschrauben ohne Verformungen (Befestigung zwischen Montagewinkel und Blendrahmen, unten)

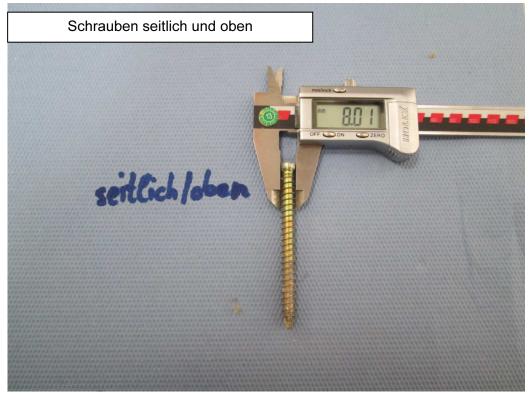
**Bild 24** Zustand der Rahmenschrauben ohne Verformungen (Befestigung zwischen Montagewinkel und Blendrahmen, seitlich und oben)

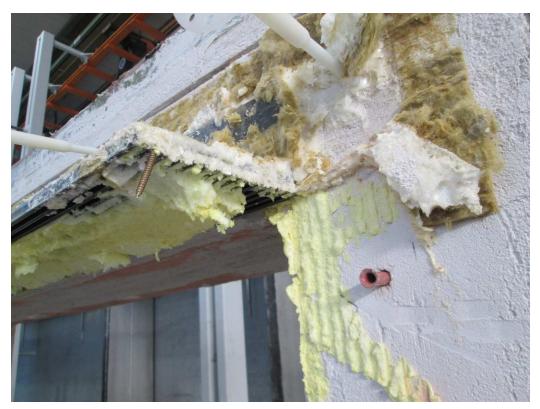
Bild 25 Zustand des Mauerwerks nach Entfernung des Montagewinkels

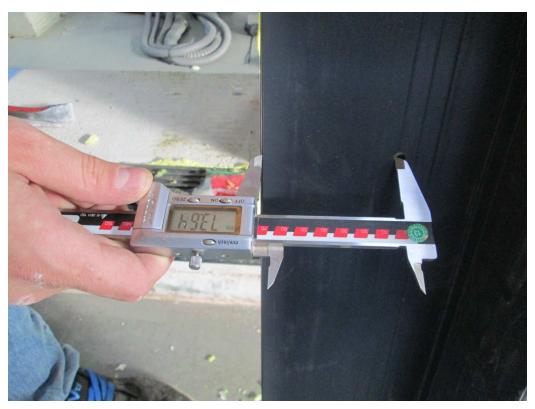
Bild 26 Zustand des Montagewinkels nach der Prüfung

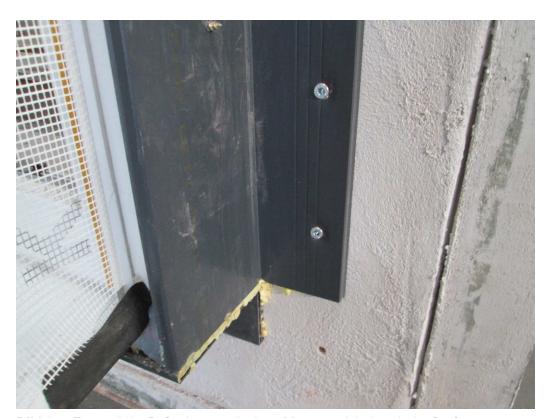
Bild 27 Zustand der Befestigungsmittel am Montagewinkel nach der Prüfung
