Bauteilprüfung

Luftdichtheit und Schlagregendichtheit eines Anschlussfugensystems zwischen Fenster und Baukörper im Neuzustand sowie nach simulierten Kurzzeitbelastungen

Prüfbericht 104 27713 /2

Produkt/Bauteil **Anschlussfugensystem zwischen Fenster und Baukörper**

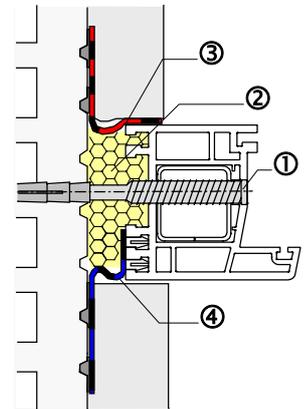
Darstellung

Bezeichnung
Befestigung: ① toptec® Distanzschraube mit Nylon-Dübel
Dämmung: ② 4W-Vario-Schaum – Einkomponentenschaum
Abdichtung: ③ 4W-Band Innen + 4W-Haftkleber
④ 4W-Band Außen + 4W-Haftkleber

Einbausituation
Randbedingungen
Mauerwerk aus Hochlochziegel mit stumpfer Leibungsausbildung. Kunststofffenster mit Stahlarmierung (im Blendrahmen Vierkantprofil, s = 1,5 mm).
Befestigung zum Baukörper umlaufend. Befestigungsabstände ≤ 700 mm.
Abdichtung raum- und außenseitig zwischen Blendrahmen und roher Mauerleibung. Verarbeitung nach den Vorgaben des Auftraggebers.
Leibung beidseitig verputzt mit Kellenschnitt zum Rahmen.
Raumseitige Brüstung mit Mörtelbett, außen Alu-Fensterbank.

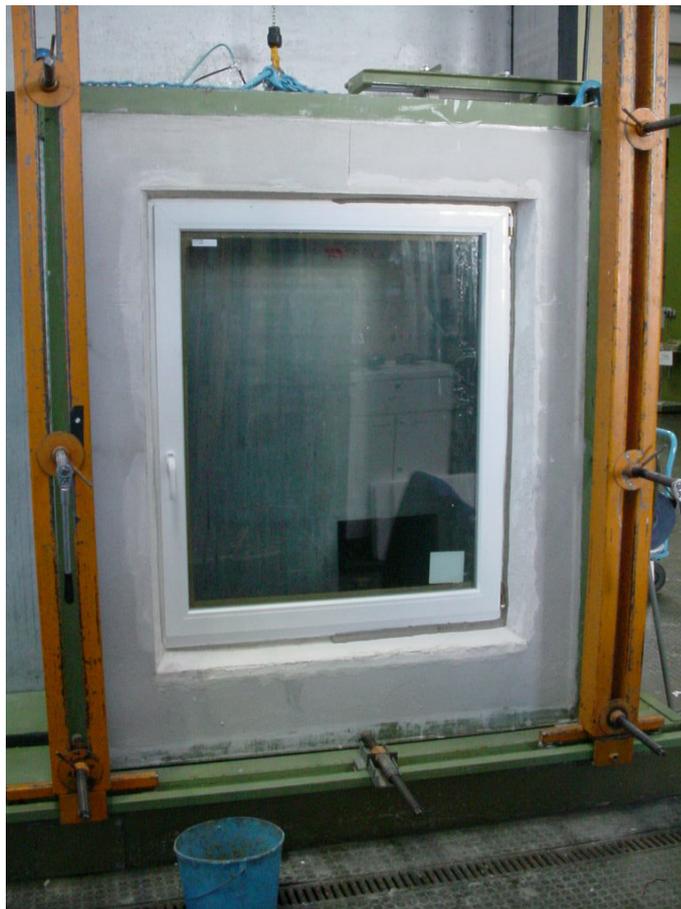
Bild 1 Probekörper auf dem Fensterprüfstand aufgebaut

Der Probekörper besteht aus einem ca. 1780 mm x 2300 mm großen Stahlrahmen, der mit Hochlochziegeln ausgemauert ist und eine Fensteröffnung mit stumpfer Leibung von ca. 1260 mm x 1540 mm besitzt. In der Maueröffnung ist ein einflügeliges Drehkipfenster mit den Abmessungen 1230 mm x 1480 mm eingebaut. Der Probekörperaufbau sieht eine gleichzeitige Ausführung von zwei Anschlussfugensystemen (linke Hälfte System 1/ rechte Hälfte System 2) vor. Weitere Details sind in der Tabelle 1 aufgelistet.

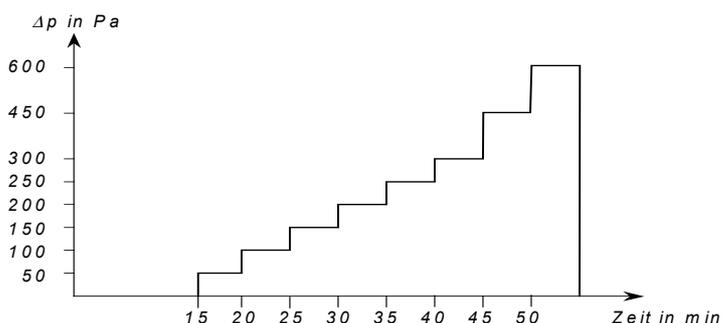
Abbildung 1 Darstellung der Druckstufen und des zeitlichen Verlaufes

Zur Prüfung der Schlagregendichtheit von Anschlussfugen sind keine speziellen Normen bekannt. Die Prüfung wird daher in Anlehnung an DIN EN 1027 bis zu einer Prüfdruckdifferenz von 600 Pa bei einer Wassermenge von ca. 2 l/(min m²) durchgeführt (Abbildung 1).

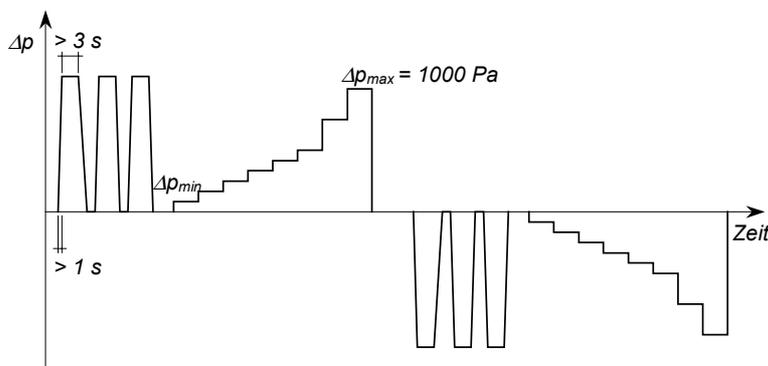
Abbildung 2 Prüfung Luftdurchlässigkeit bei Über- und Unterdruck

Die Luftdurchlässigkeit des inneren Abdichtungssystems wird gemäß DIN EN 12114 bei Über- und Unterdruck stufenweise bis zu einer maximalen Prüfdruckdifferenz von 1000 Pa geprüft (Abbildung 2).

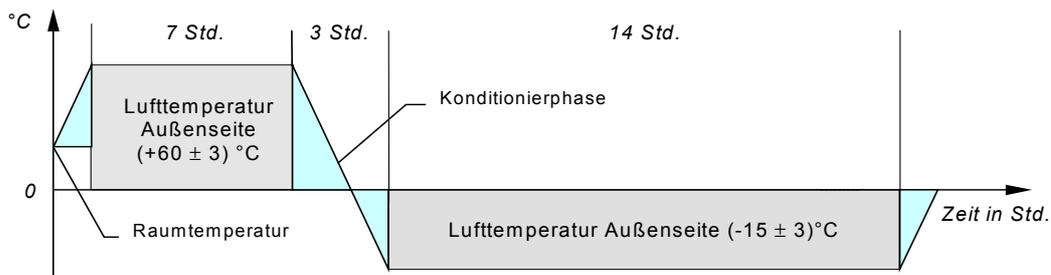
Abbildung 3 Darstellung der Temperatur-Wechselbelastung für einen Zyklus

Der Probekörper wird von der Außenseite mit einer Temperatur-Wechselbelastung, wie in Abbildung 3 schematisch dargestellt, über 10 Zyklen beaufschlagt. Während der Belastung wirkt auf der Innenseite des Probekörpers das Raumklima.

Während und nach der Temperatur-Wechselbelastung (+ 60 °C / - 15 °C) mit 10 Zyklen konnte visuell

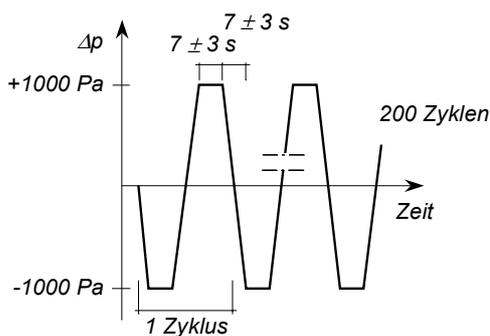
Abbildung 4 Darstellung der Druck-Sog-Wechselast

Die Windbelastung wird als Druck-Sog-Wechselbelastung in Anlehnung an DIN EN 12211 mit 200 Zyklen von ± 1000 Pa, wie in Abbildung 4 schematisch dargestellt, auf den Probekörper aufgebracht.

Während und nach der Druck-Sog-Wechselast (± 1000 Pa) mit 200 Zyklen konnte visuell

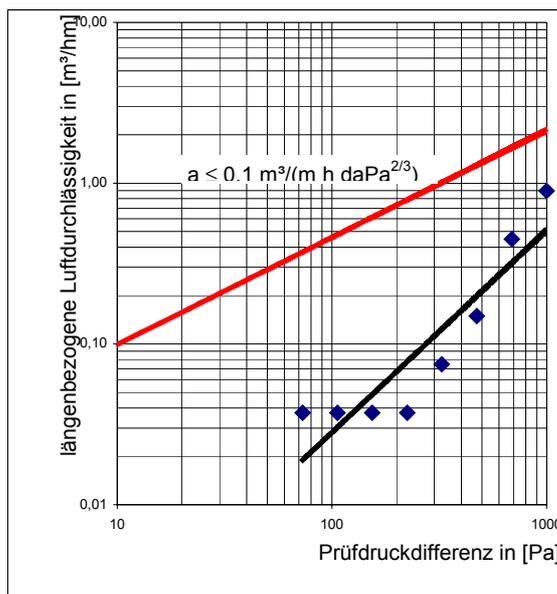
Diagramm 1 Längenbezogene Luftdurchlässigkeit bei Überdruck

Die Luftdurchlässigkeit wurde nach den simulierten Kurzzeitbelastungen erneut bei Über- und Unterdruck bis zu einer Druckdifferenz von 1000 Pa geprüft. Die resultierenden Messwerte sowie die ermittelte längenbezogene Luftdurchlässigkeit sind in Tabelle 2 erfasst und in den Diagrammen 1 und 2 für Über- und Unterdruck grafisch dargestellt.

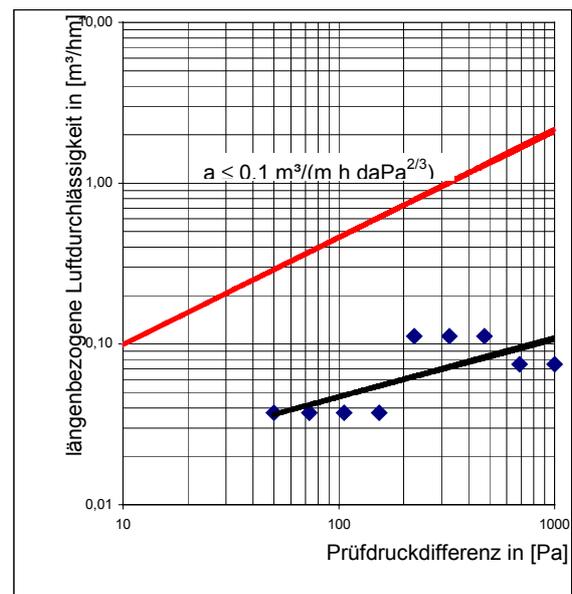
Diagramm 2 Längenbezogene Luftdurchlässigkeit bei Unterdruck

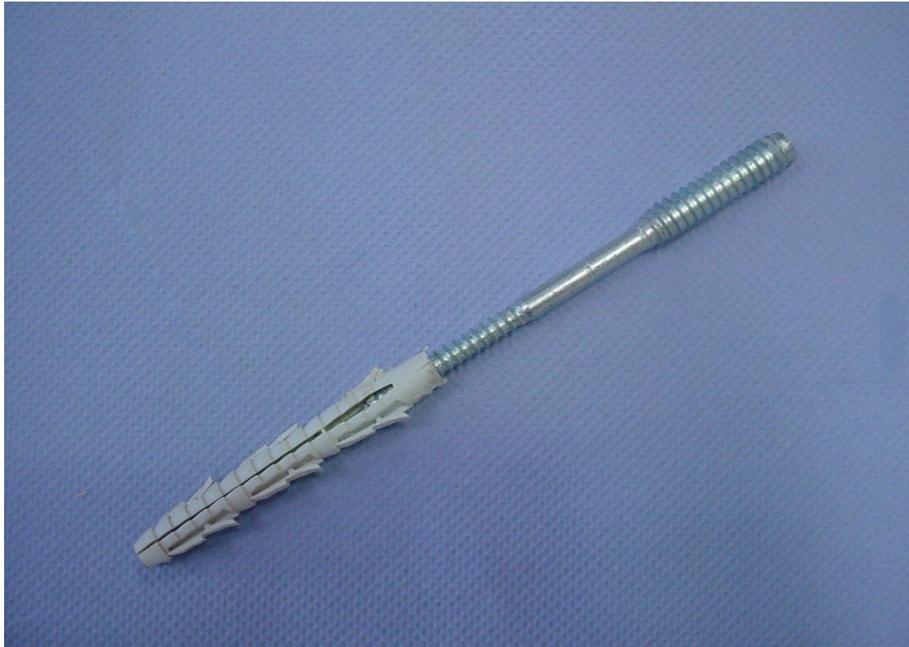
Bild 1 Mechanische Befestigung umlaufend mit toptec[®] Distanzschraube und Nylondübel

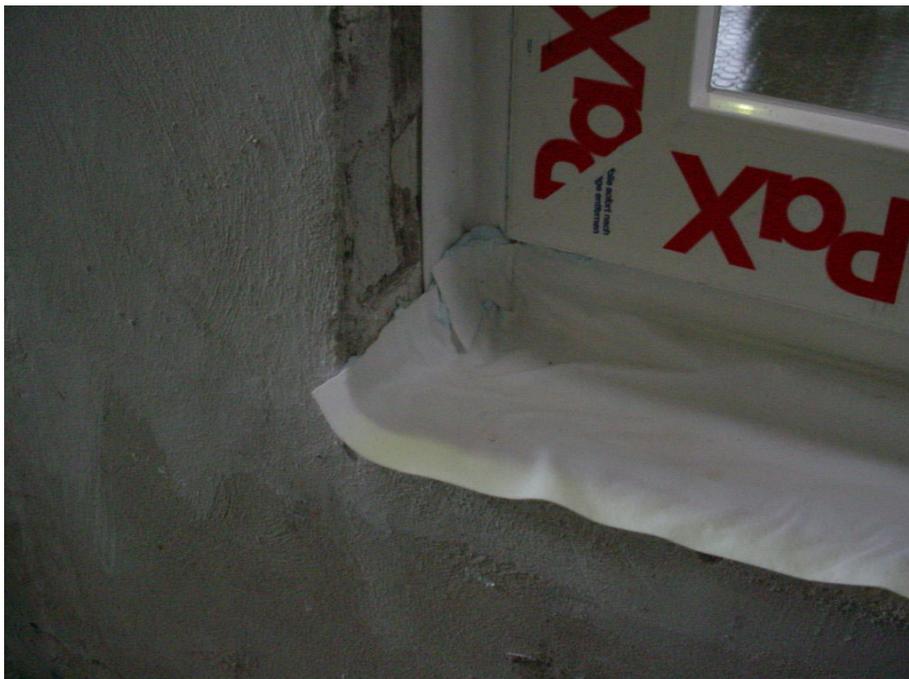
Bild 2 Abdichtung der äußeren Anschlussfuge mit 4W-Band Außen. Verklebung zur Leibung mit 4W-Haftkleber. Im unteren Bereich seitlich wannenförmige Ausbildung der Abdichtung.

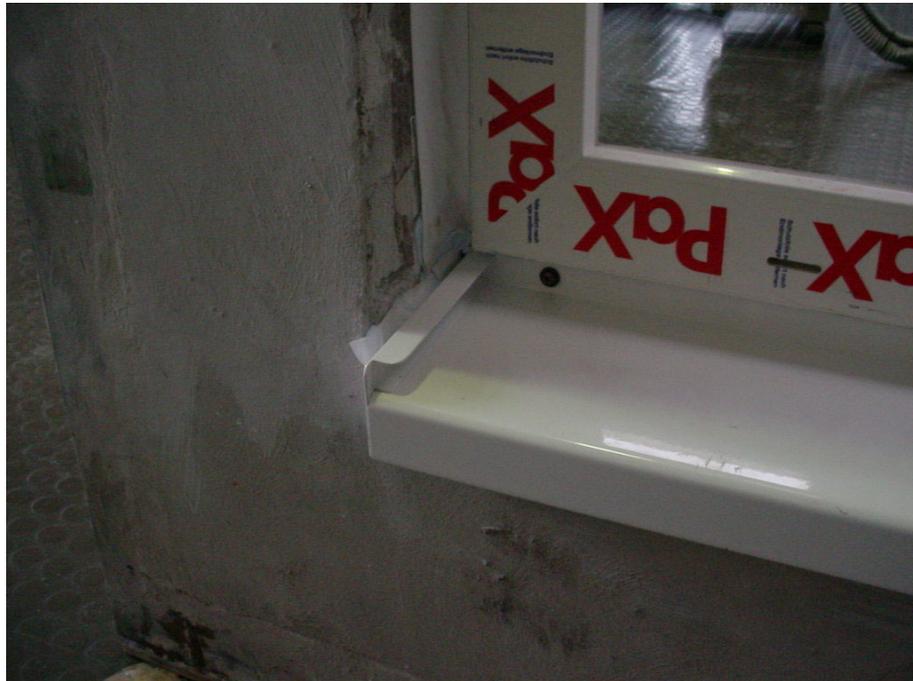
Bild 3 Eckdetail nach Montage der Außenfensterbank.

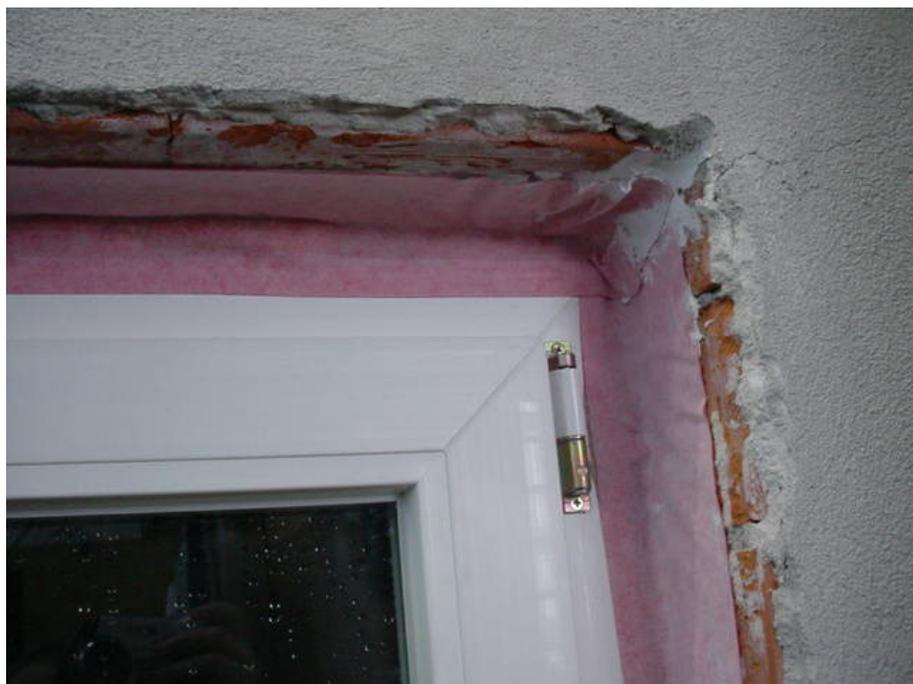
Bild 4 Abdichtung innen mit 4W-Band Innen. Verklebung zur Leibung mit 4W-Haftkleber. Eckausbildung oben.

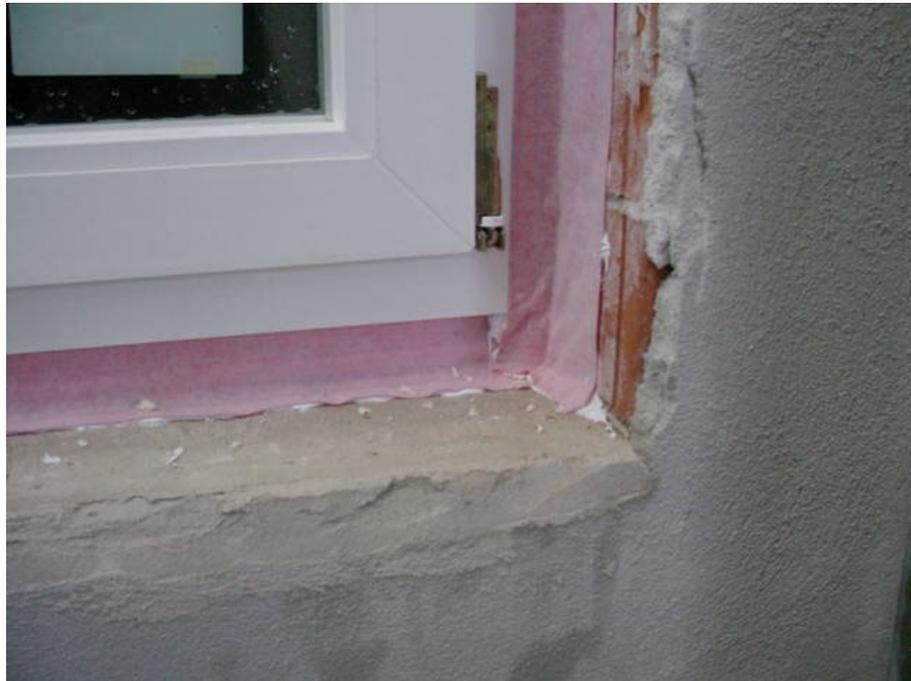
Bild 5 Raumseitige Fugenabdichtung im unteren Bereich.

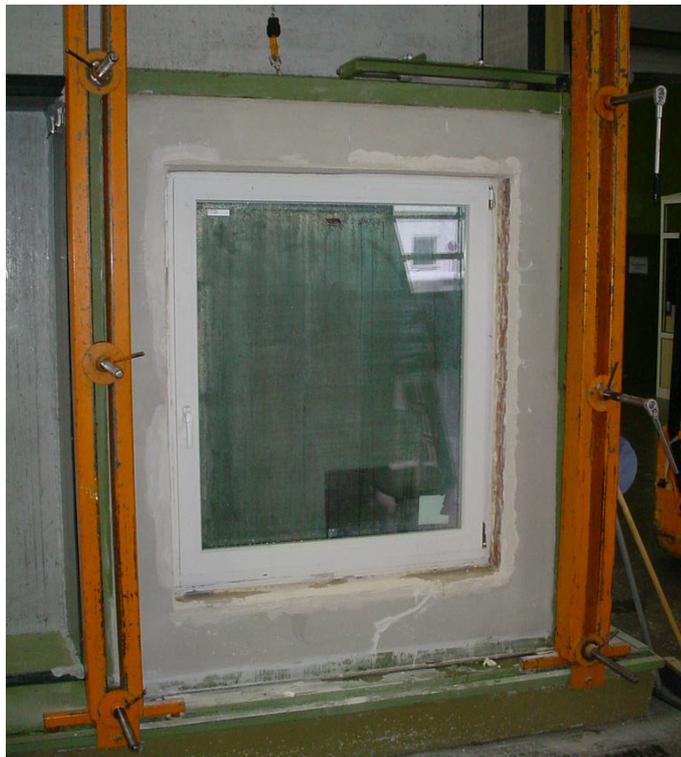
Bild 6 Probekörper auf dem Fensterprüfstand. Raumseitige Leibungen freigelegt zur Prüfung der Schlagregendichtheit nach simulierten Kurzzeitbelastungen.

Die Prüfung wird analog dem unter 2.4.1 beschriebenen Verfahren durchgeführt, wobei zuvor die raumseitigen Leibungen geöffnet werden.

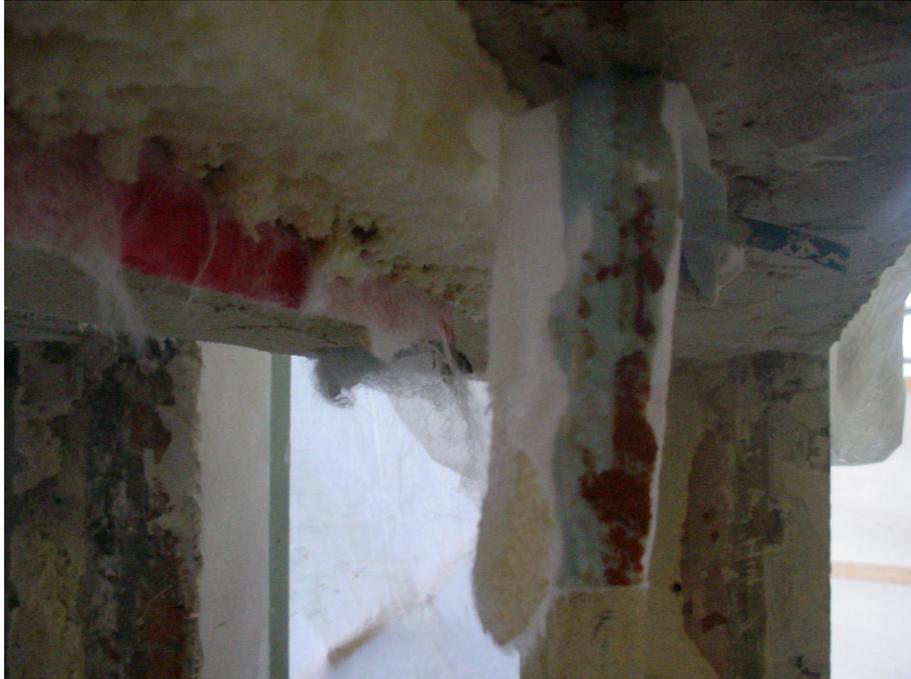
Bild 7 Abschließende Untersuchung der Anschlüsse. Fenster bereits ausgebaut. Gute Haftung der Verklebung (4W-Haftkleber) zum Untergrund.

Nach Abschluss der Prüfungen werden die Anschlussbereiche geöffnet und auf mögliche Veränderungen visuell untersucht.

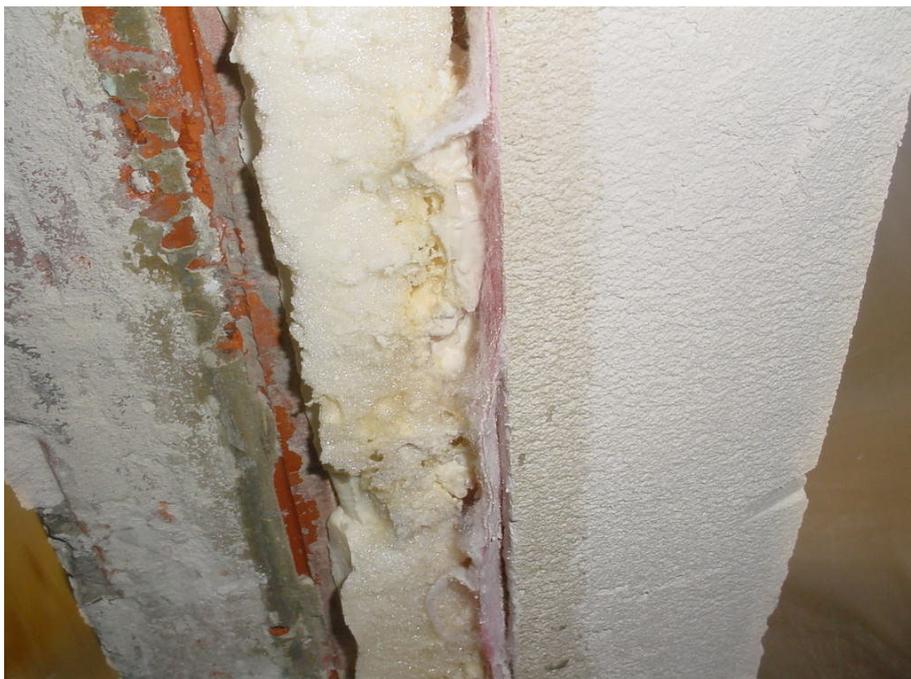
Bild 8 Abschließende Untersuchung der Anschlüsse. Fenster bereits ausgebaut. Gute Haftung des Putzes auf der Vliesbeschichtung der 4W-Bänder.
