Bauteilprüfung

Luftdichtheit und Schlagregendichtheit eines Abdichtungssystems zwischen Fenster und Baukörper im Neuzustand sowie nach simulierten Kurzzeitbelastungen

Prüfbericht 10-001485-PB01-E03-02-de-01

Bezeichnung **4W-Renovierungsdichtleiste**

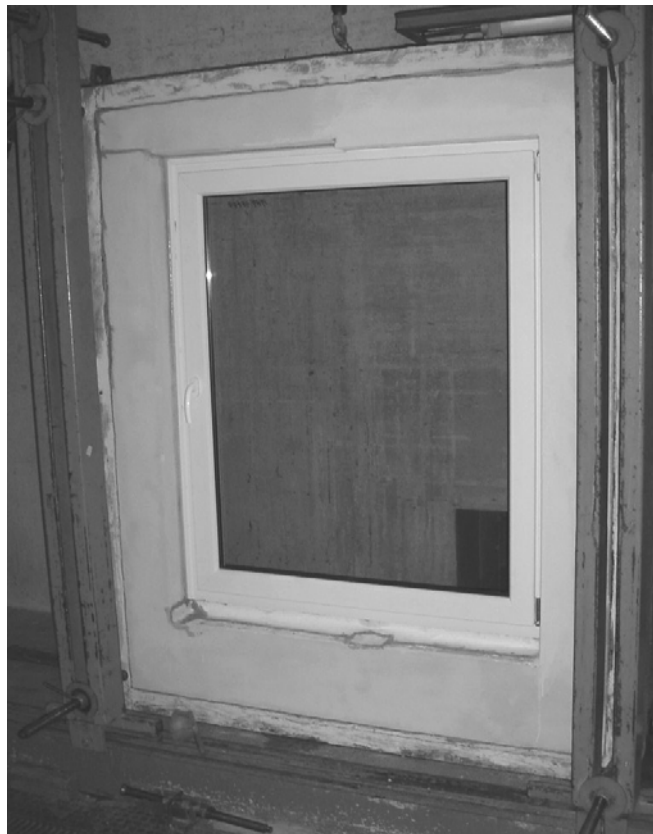
Bild 1 Probekörperansicht

Der Probekörper besteht aus einem ca. 1780 mm x 2090 mm großen Stahlrahmen, der mit Hochlochziegelsteinen ausgemauert ist und eine Fensteröffnung mit gerader Leibung von ca. 1265 mm x 1520 mm besitzt. In der Maueröffnung ist ein einflügeliges Drehkippenfenster mit den Abmessungen 1230 mm x 1480 mm eingebaut. Das vorliegende Abdichtungssystem wurde in Kombination mit einem zweiten Abdichtungssystem geprüft. Dabei wurde die schließseitige Hälfte des Fensters mit dem vorliegenden Abdichtungssystem ausgeführt. Weitere Details sind in der Tabelle 1 aufgeführt.

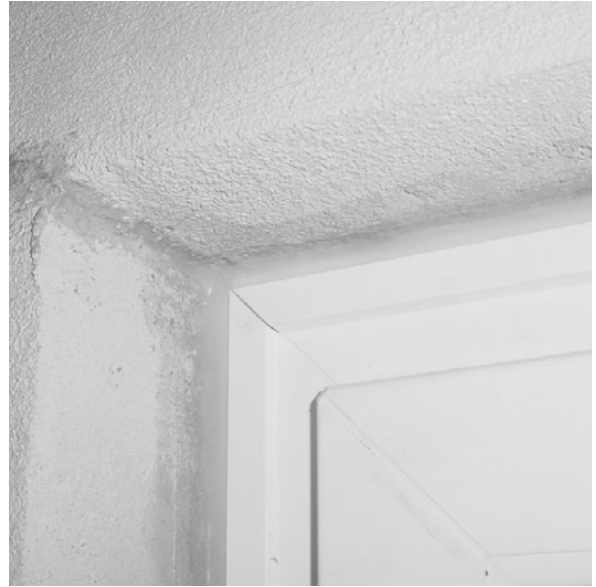
Bilder 1 und 2 Detailausschnitt obere Eckausbildung raumseitiger Anschluss vor und nach Abdichtung mit Dichtstoff zur Putzleibung.

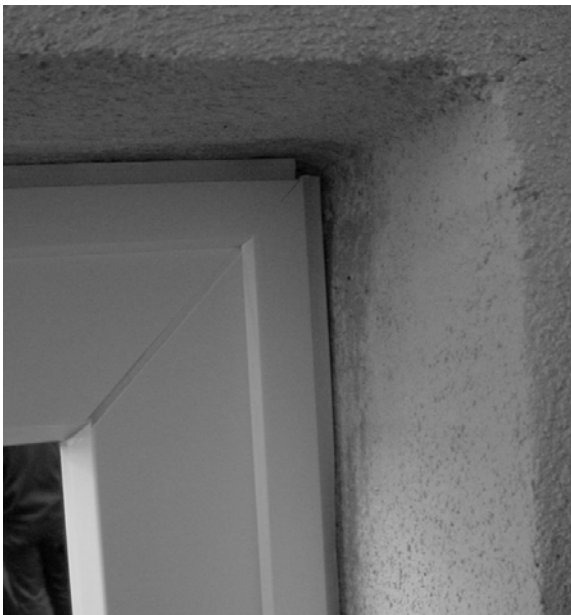
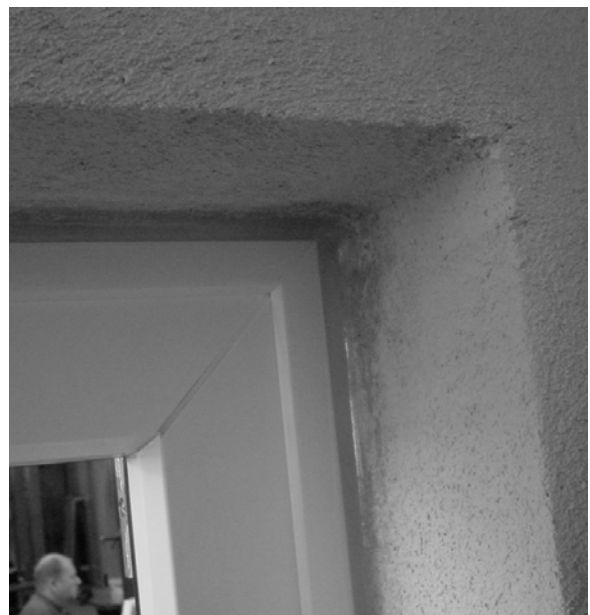
Bilder 3 und 4 Detailausschnitt obere Eckausbildung außenseitiger Anschluss vor und nach Abdichtung mit Dichtstoff zur Putzleibung.

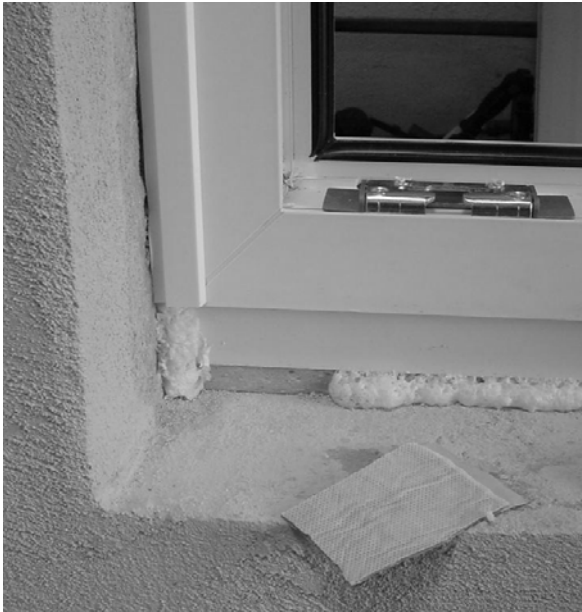
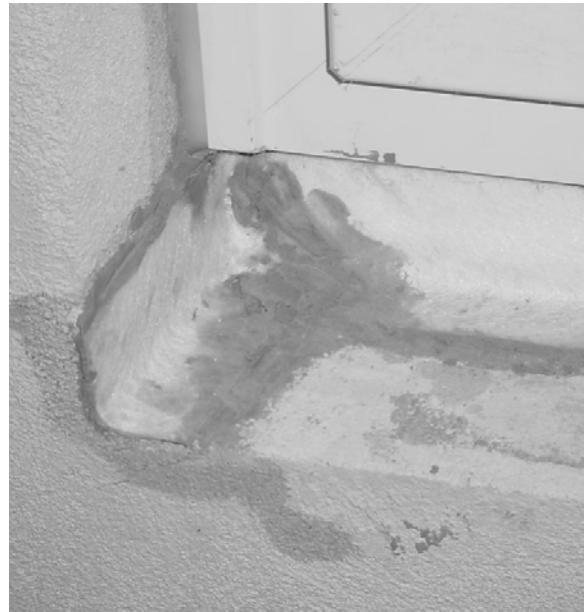
Bilder 5 und 6 Detailausschnitt unterer Eckbereich raumseitiger Anschluss vor und nach Abdichtung mit Dichtstoff und im Brüstungsbereich mit Fugendichtband.

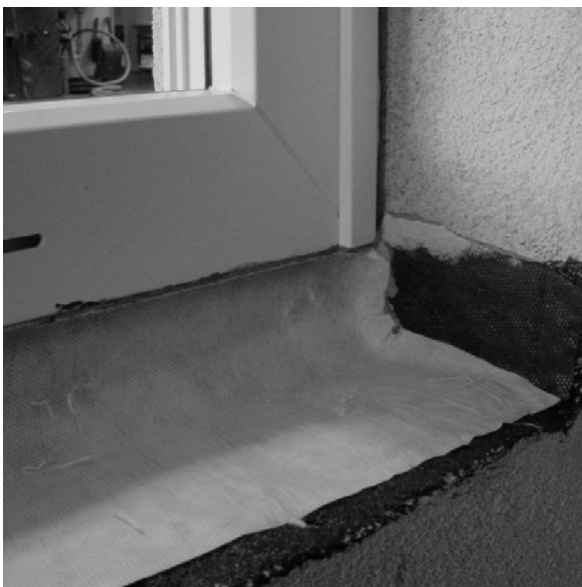
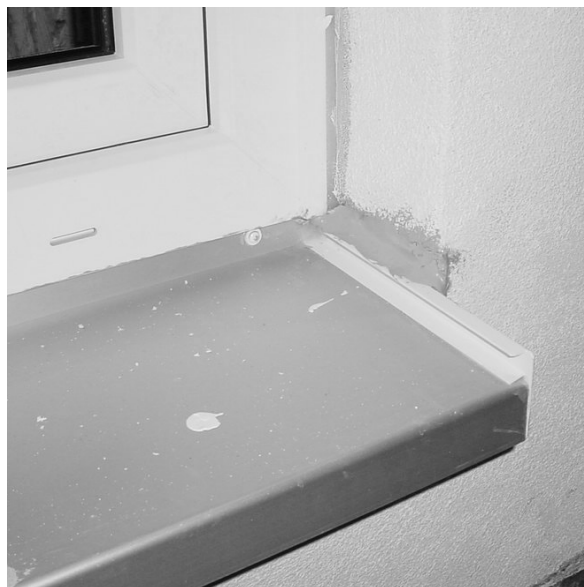
Bilder 7 und 8 Detailausschnitt unterer Eckbereich ohne und mit Aluminiumfensterbank.
