Bauteilprüfung

Luftdichtheit und Schlagregendichtheit eines Anschlussfugensystems zwischen Fenster und Baukörper im Neuzustand sowie nach simulierten Kurzzeitbelastungen

Prüfbericht 105 29940 /1

Produkt/Bauteil **Anschlussfugensystem zwischen Fenster und Baukörper**

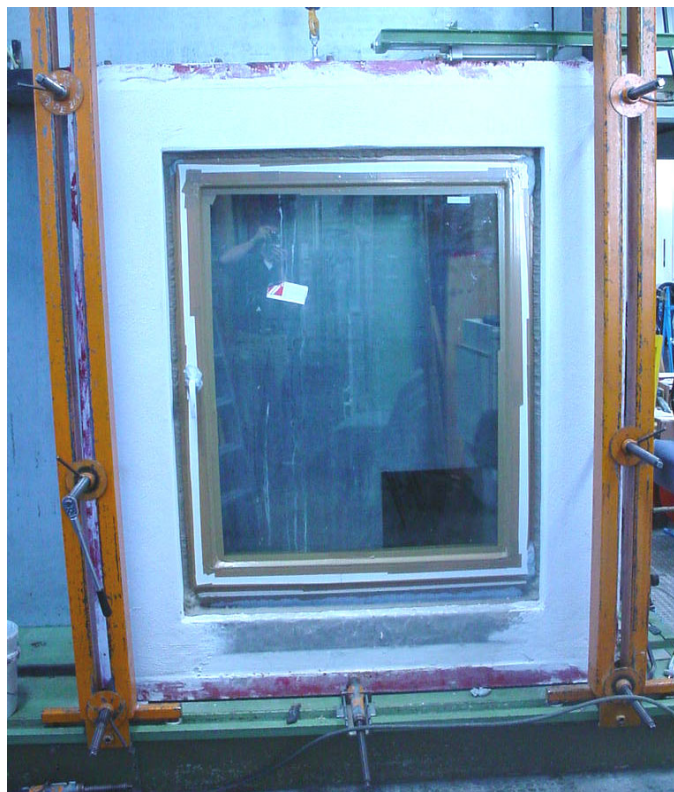
Bild 1 Probekörper auf dem Fensterprüfstand aufgebaut

Der Probekörper besteht aus einem ca. 1780 mm x 2300 mm großen Stahlrahmen, der mit Hochlochziegeln ausgemauert ist und eine Fensteröffnung mit stumpfer Leibung von ca. 1260 mm x 1540 mm besitzt. In der Maueröffnung ist ein einflügeliges Drehkipfenster mit den Abmessungen 1230 mm x 1480 mm eingebaut. Der Probekörperaufbau sieht eine gleichzeitige Ausführung von zwei Anschlussfugensystemen (linke Hälfte System 1/ rechte Hälfte System 2) vor. Weitere Details sind in der Tabelle 1 aufgelistet.

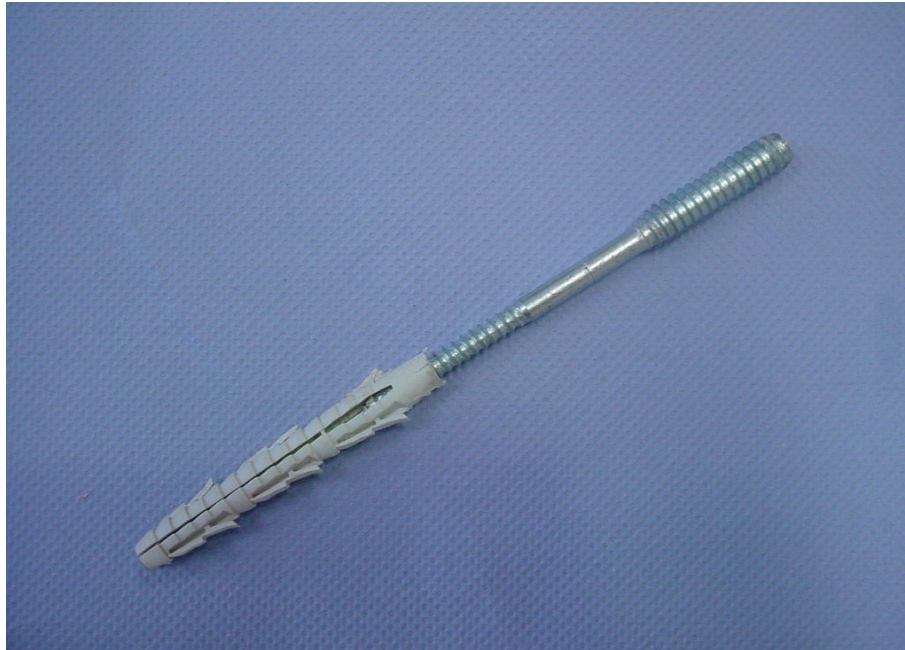
Bild 1 Mechanische Befestigung umlaufend mit toptec® Distanzschraube und Nylondübel

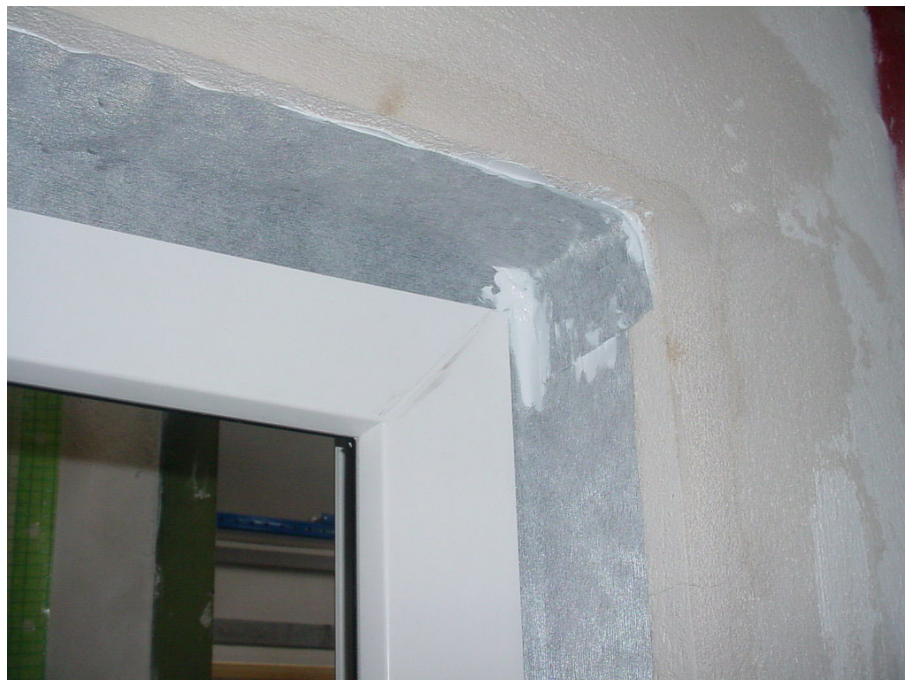
Bild 2 Abdichtung der äußeren Anschlussfuge seitlich und oben mit 4W-Band Außen. Verklebung zur Leibung mit 4W-Haftkleber.

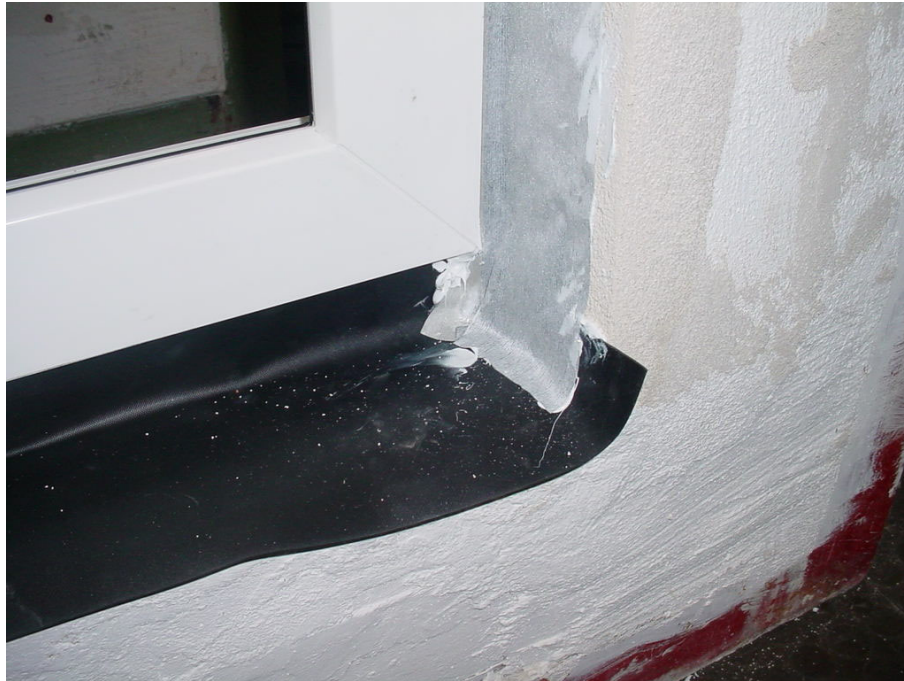
Bild 3 Im unteren Bereich Ausbildung einer Folienwanne mit BTI Diffband EPDM. Überlappende Ausbildung im Eckbereich.

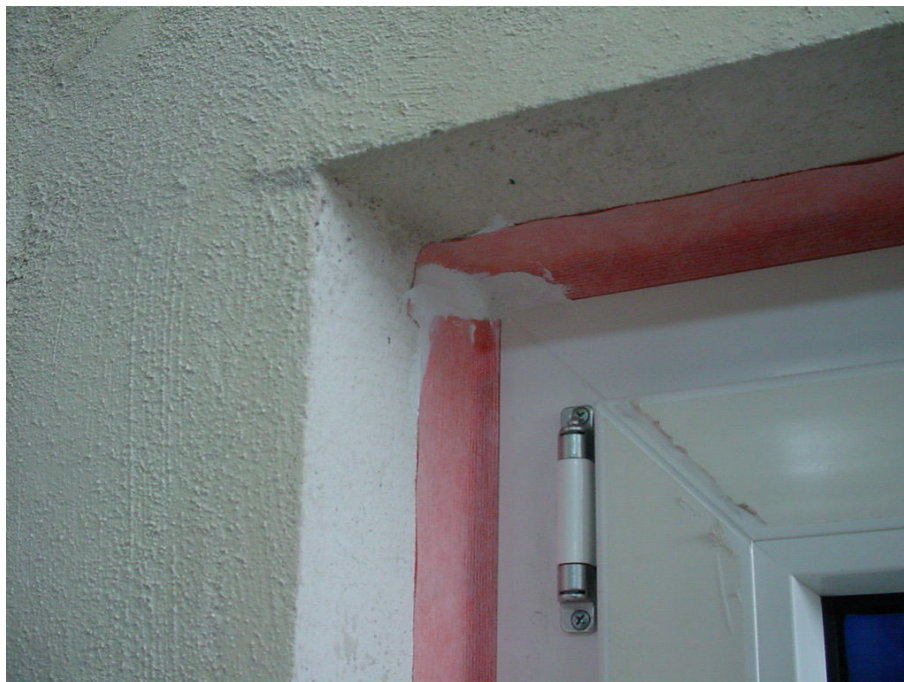
Bild 4 Abdichtung innen seitlich und oben mit 4W-Band Innen. Verklebung zur Leibung mit 4W-Haftkleber. Eckausbildung oben.

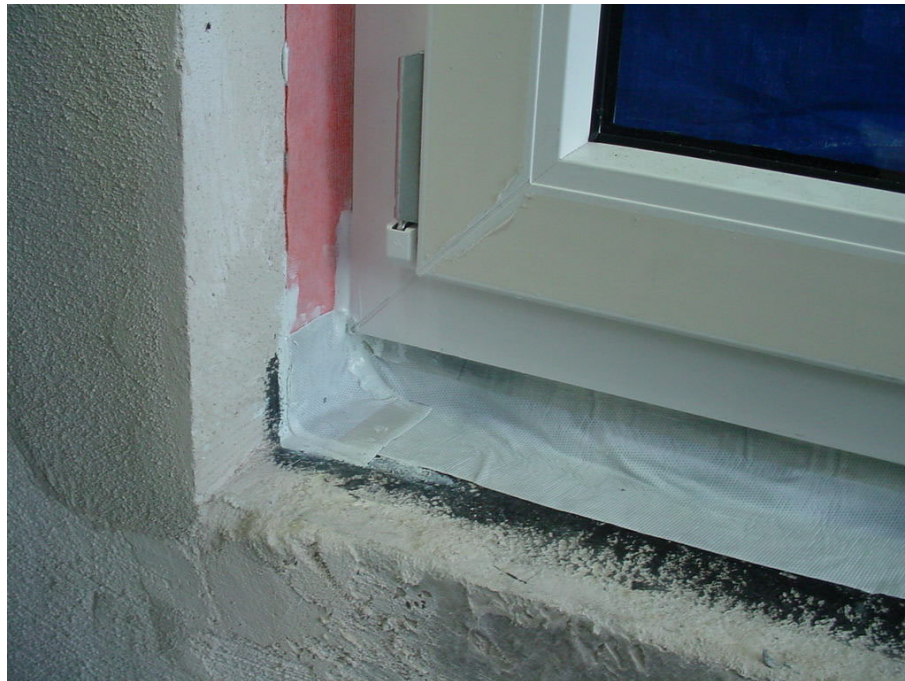
Bild 5 Im unteren Bereich Abdichtung mit 4W Vliesbutyl. Haftflächen mit BTI Multi-Primer vorbehandelt. Überlappende Ausbildung im Eckbereich.
