Prüfbericht

P 8148

**Untersuchungen zur Durchsturzsicherheit von
Lichtkuppeln beschichtet mit**

KEMPEROL® FALLSTOP

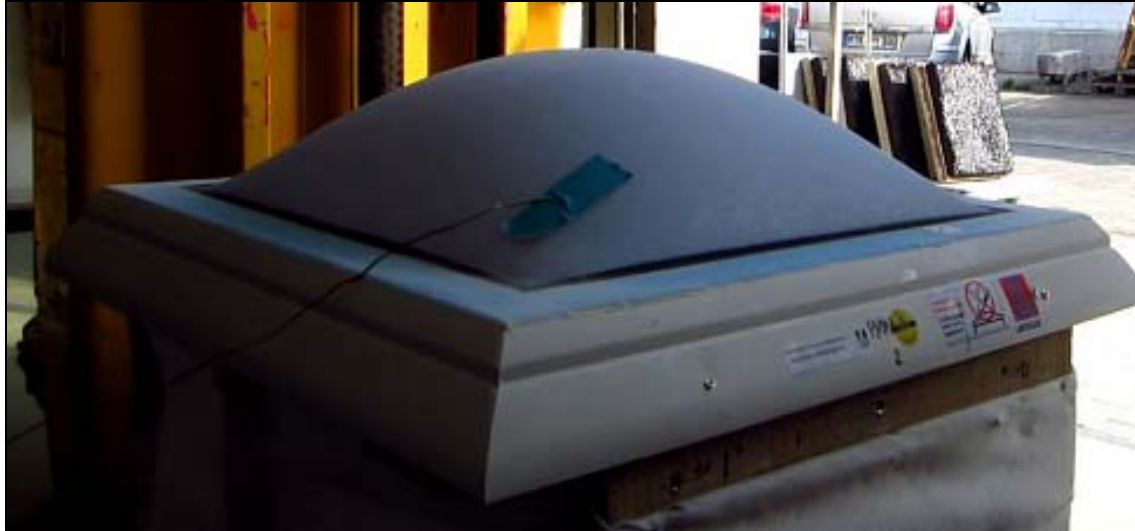
Abb. 1: Probekörper Nr. 2, vor der Prüfung

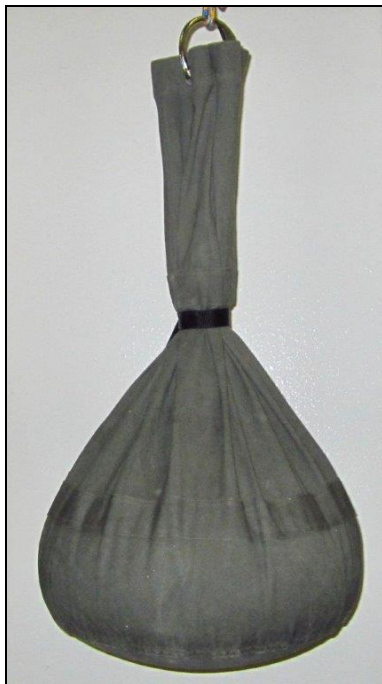
Abb. 2: Stoßkörper, Glasperlensack 50 kg

Die Proben wurden für min. zwei Stunden bei -20 °C gelagert. Nach der Entnahme wurden Sie auf einem Untergestell ähnlich zur bestimmungsgemäßen Montage befestigt. Zur Ermittlung der Temperatur wurde ein Messfühler aufgeklebt. Der Stoßkörper (Abb. 2) gefüllt mit 50 kg Glasperlen wurde jeweils lotrecht über dem Flächenmittelpunkt der Lichtkuppeln positioniert. Die Fallhöhe betrug in allen Fällen 600 mm. Bei Erreichen einer Oberflächentemperatur der Kuppeln von -10 °C wurde geprüft.

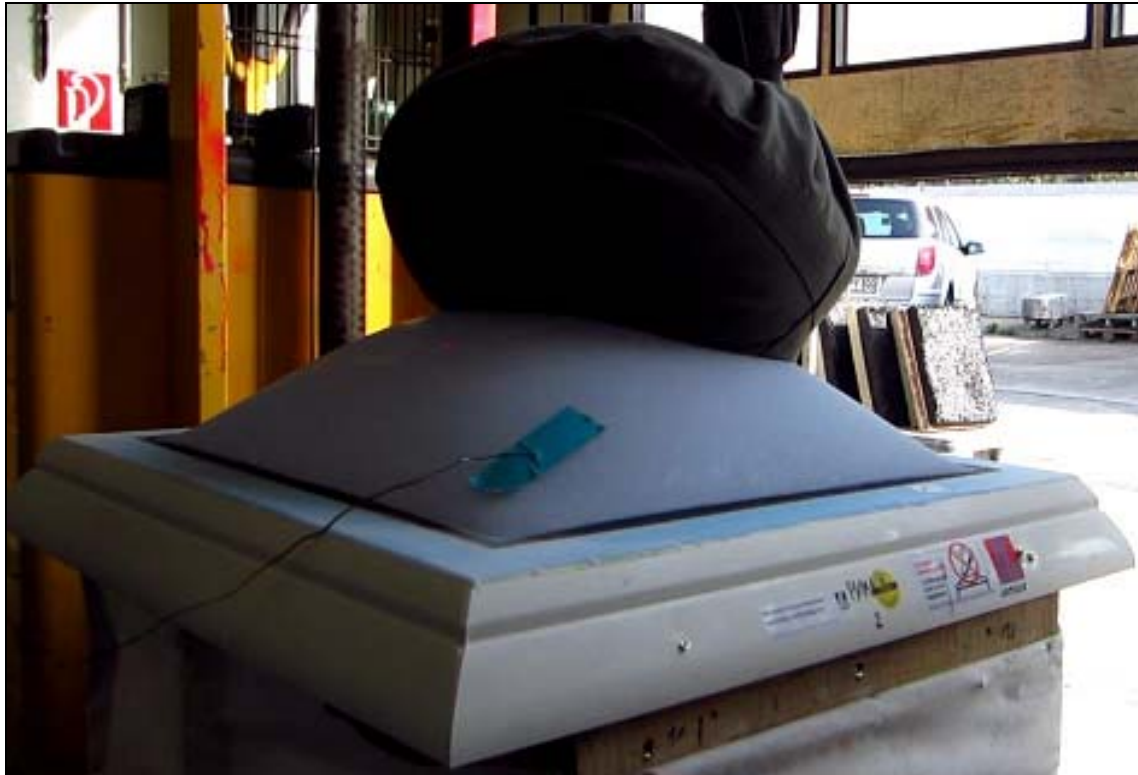
Abb. 3: Probekörper Nr. 2; nach Prüfung mit aufliegendem Stoßkörper

Pos.-Nr.	Hersteller	Material Ober-schale	Ergebnis
2	Lamilux	PMMA	durchsturzsicher*
9			
4		GF-UP	
10			
6		PTEG	
11			
7	Essmann	PC	durchsturzsicher*; KEMPEROL® FALLSTOP ohne Riss oder Perforation. Obere Schale zerstört, untere Schale intakt, aber nach unten gebeult
8**

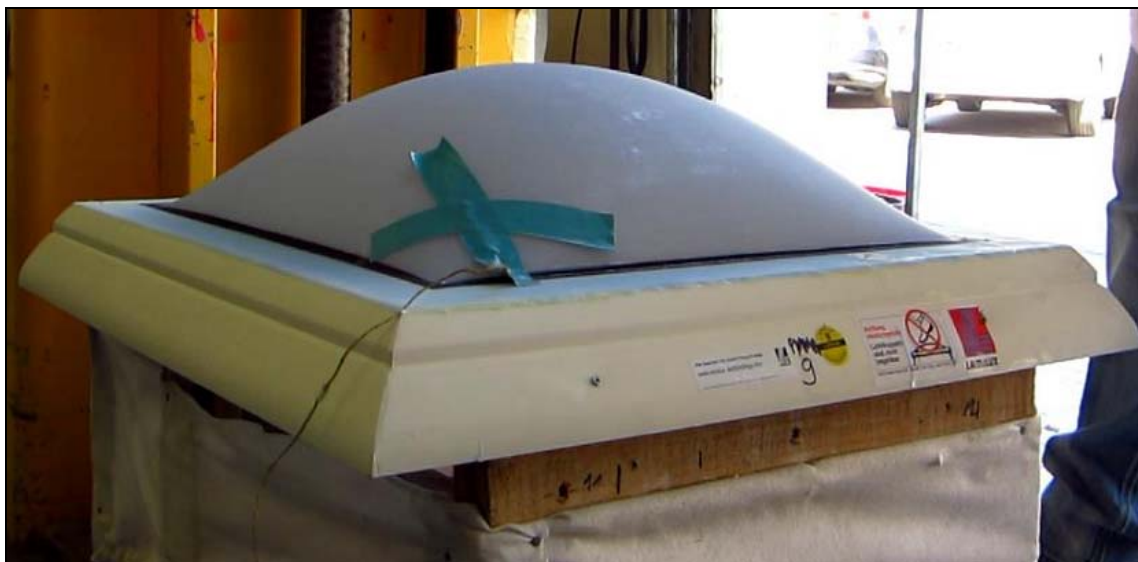
Abb. 4: Probekörper Nr. 9; nach Prüfung und Belastung mit Stroßkörper

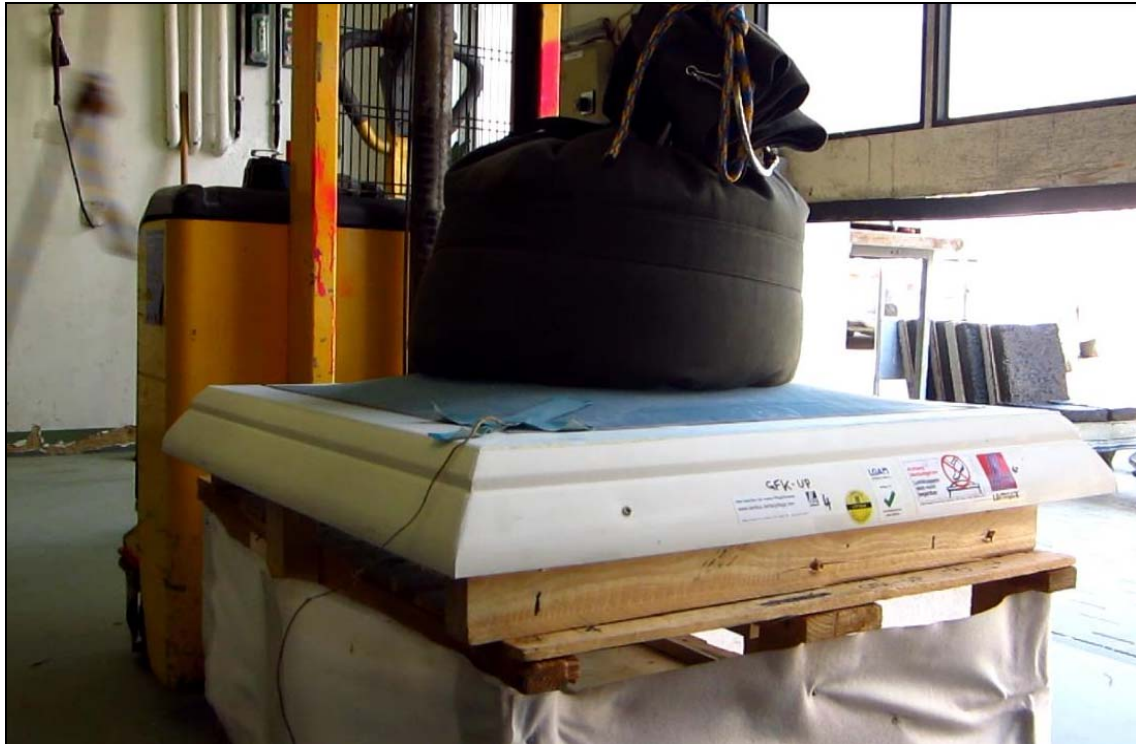
Abb. 5: Probekörper Nr. 4; nach Prüfung mit aufliegendem Stoßkörper

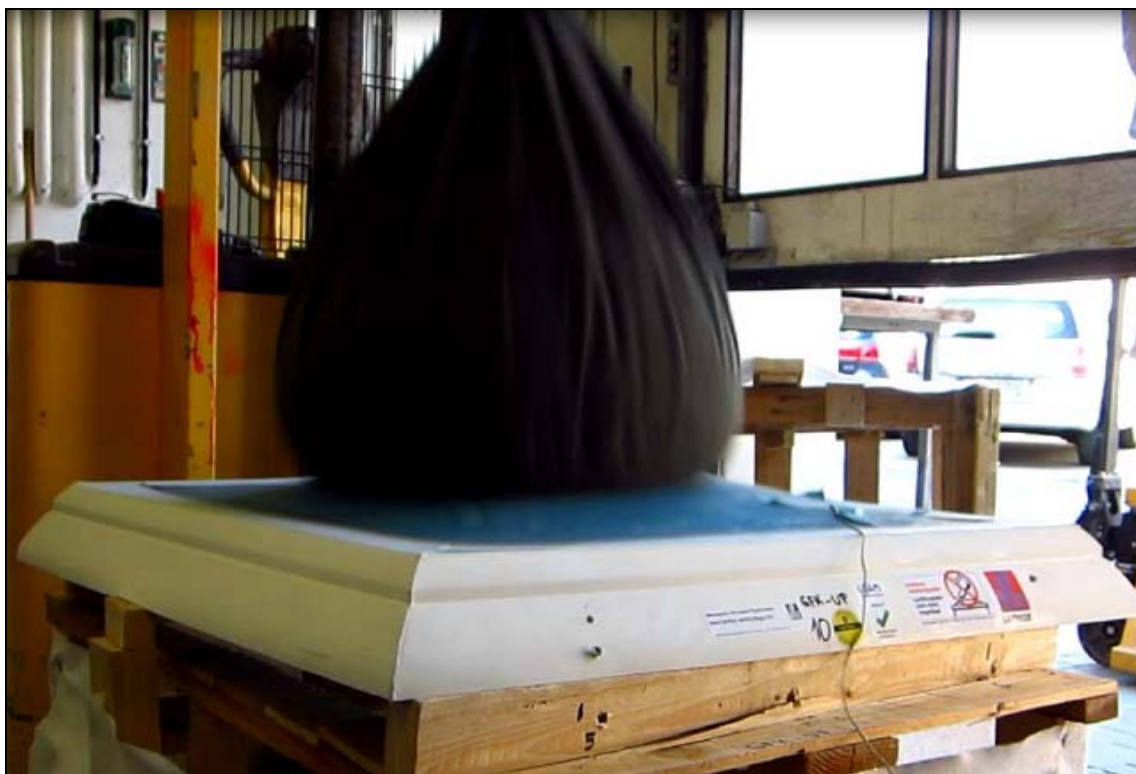
Abb. 6: Probekörper Nr. 10; bei Aufprall Stoßkörper

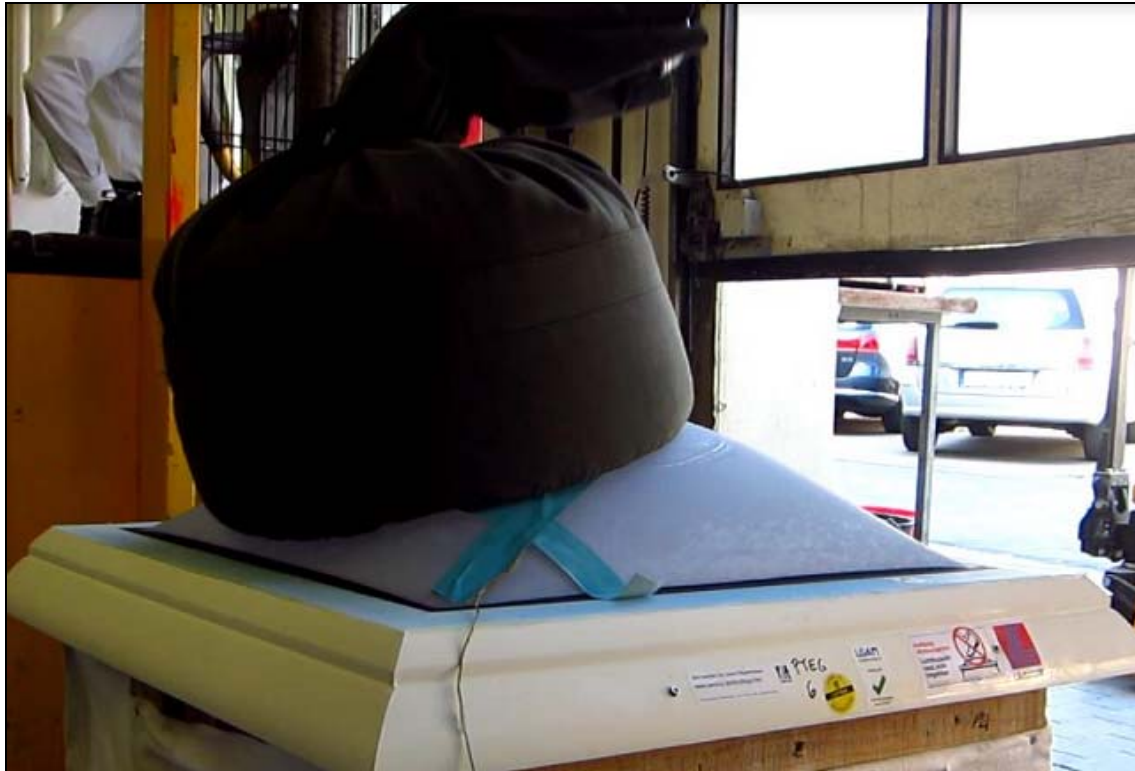
Abb. 7: Probekörper Nr. 6; nach Prüfung mit aufliegendem Stoßkörper

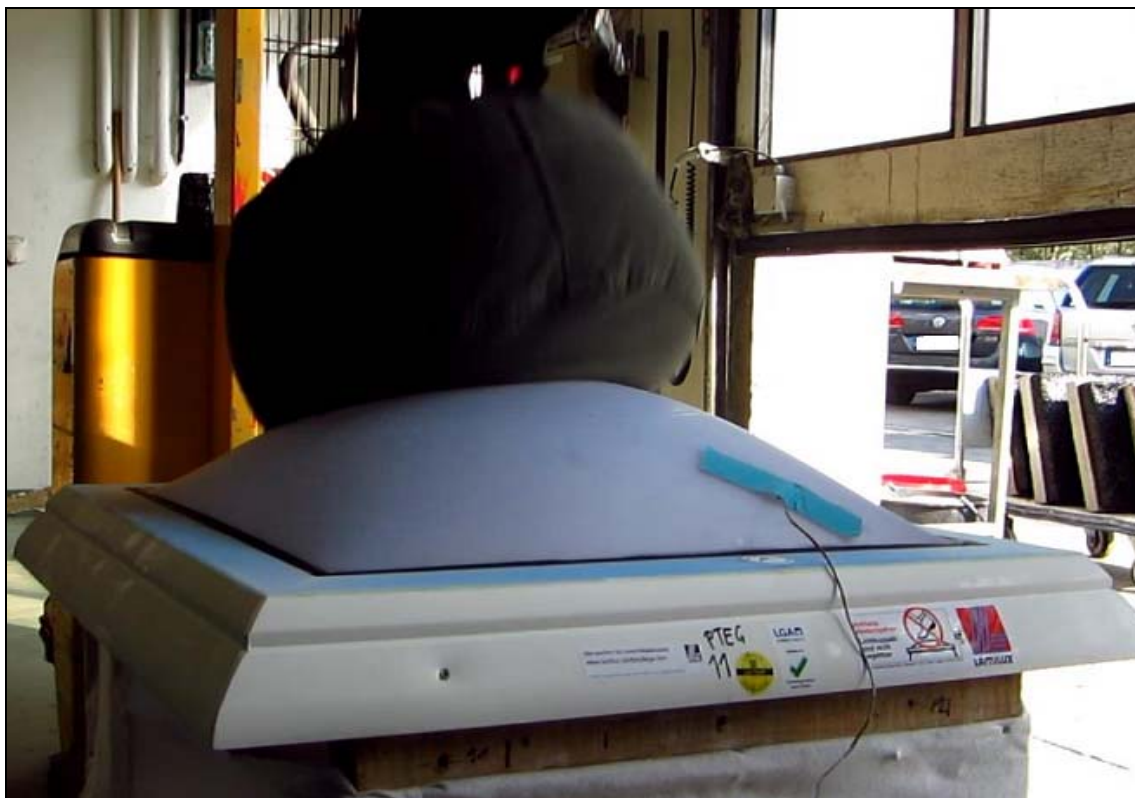
Abb. 8: Probekörper Nr. 11; nach Prüfung mit aufliegendem Stoßkörper

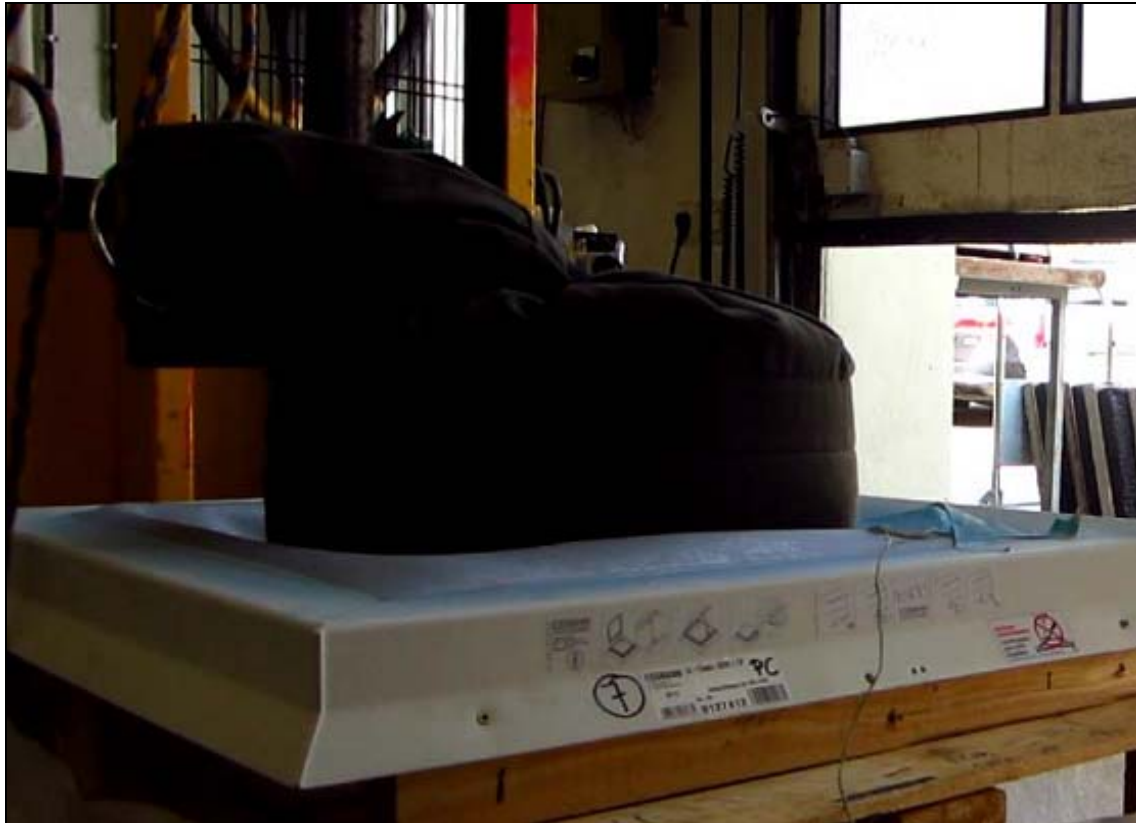
Abb. 9: Probekörper Nr. 7; nach Prüfung mit aufliegendem Stoßkörper

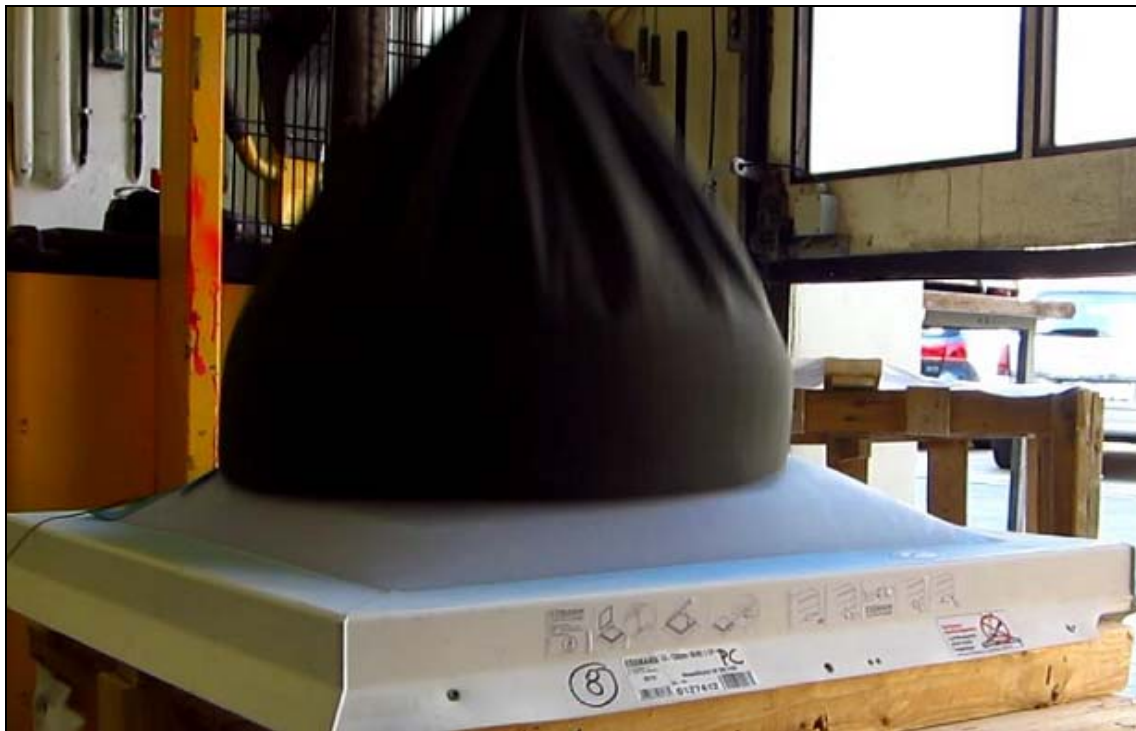
Abb. 10: Probekörper Nr. 8; erste Prüfung, bei Aufprall Stoßkörper

** Probekörper 8 wurde nach der ersten Prüfung noch einmal bei -10 °C geprüft.
Auch der 2. Durchsturzversuch bestätigte die Durchsturzsicherheit.

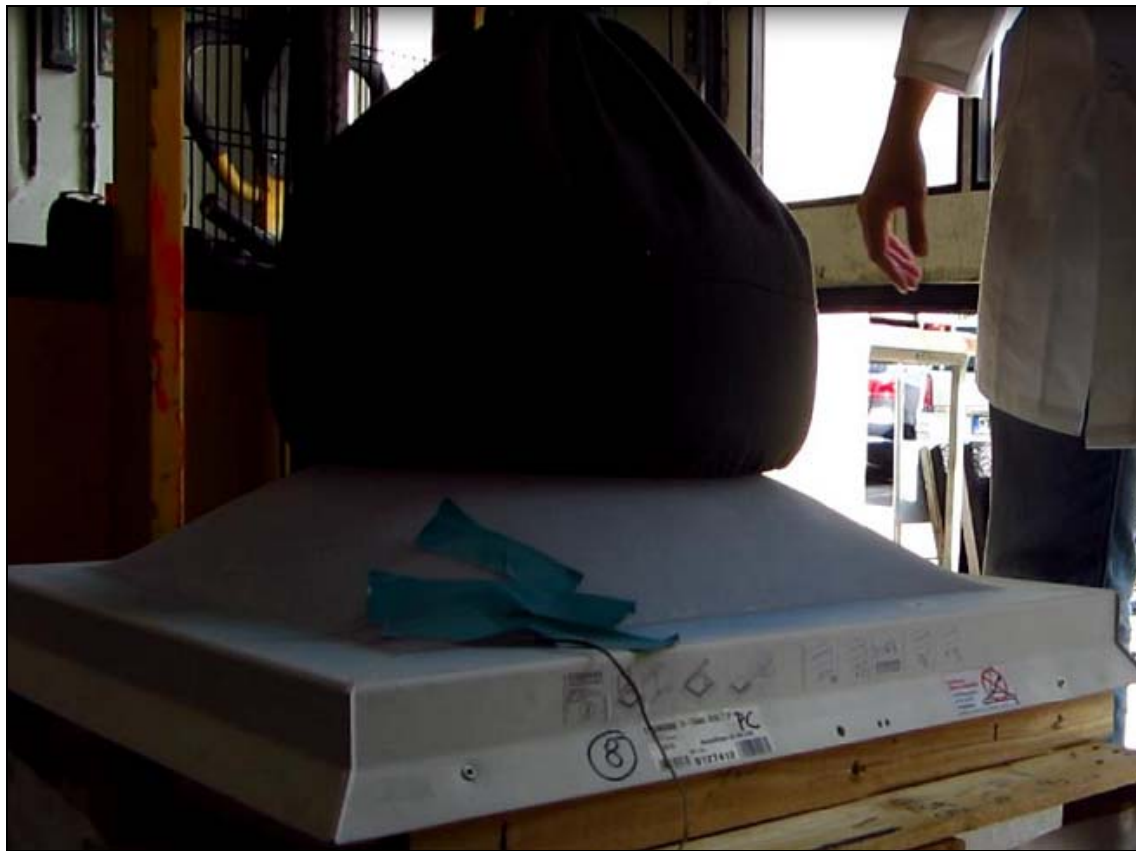
Abb. 11: Probekörper Nr. 8; zweite Prüfung mit aufliegendem Stoßkörper
